**Ремонтно –**

**Восстановительный**

**Состав**

**РВС-ИПИ – триботехнические**

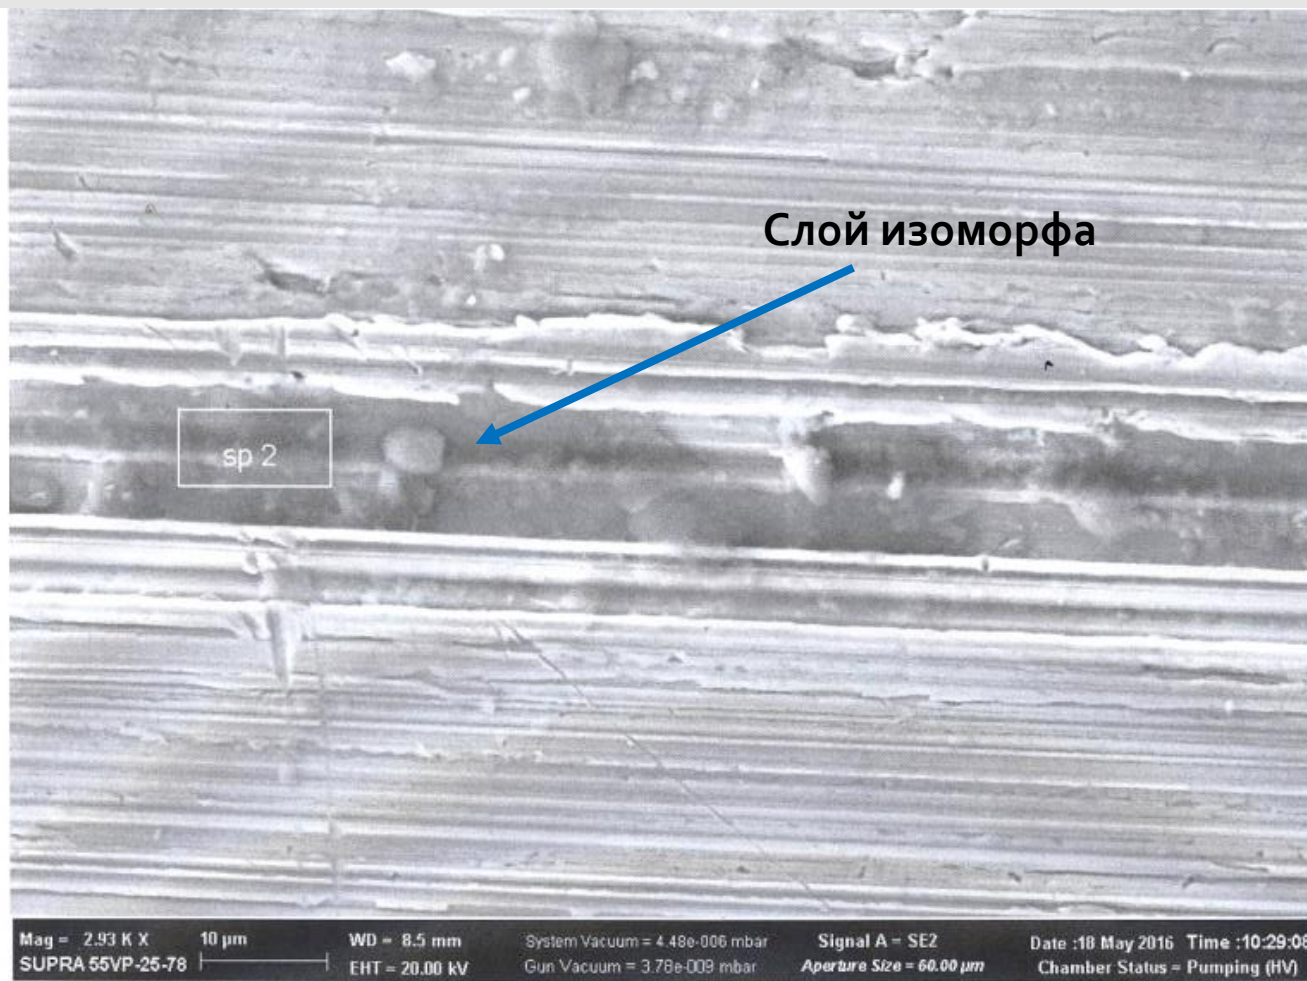
Протокол №3/31/2016 Выдержки из заключения:

«...проведенный микрорентгеноспектральный анализ показал:

**РВС-ИПИ** способствует формированию в точках контакта трущихся поверхностей, твердых износостойких дискретных образований за счет тепловых флуктуаций, что позволяет снизить Ктр. и увеличить работоспособность машин и механизмов. Продукт имеет хорошую перспективу применения в машиностроении».

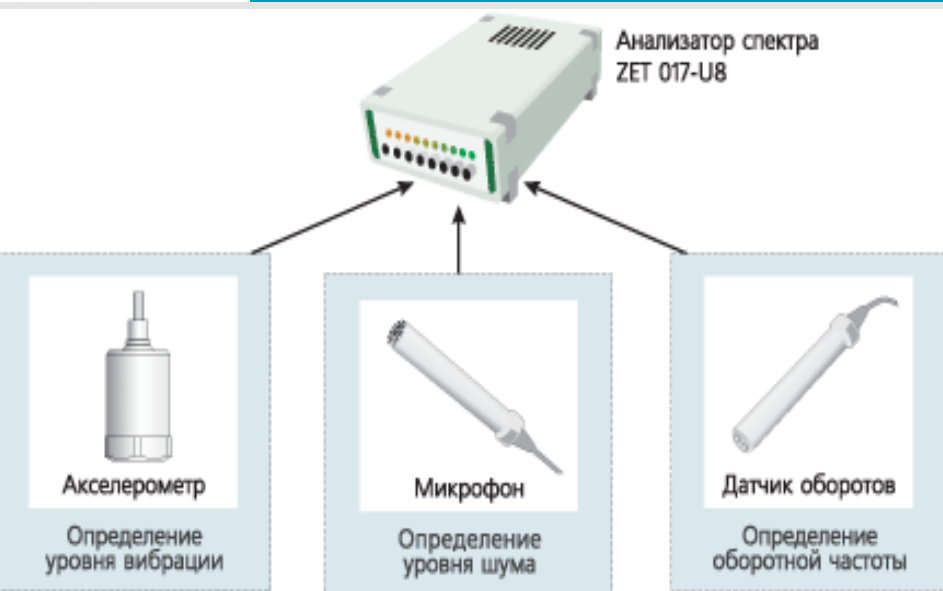
1. Сертифицированный анализатор спектра Z017-U2 зав. №1580 с акселерометрами ВС-110 и ВС-111 и программное обеспечение ZETLab для обработки и анализа спектров производства ЭТСМ.
2. СКАДА ZETView для формирования отчетов и автоматизации обработки сигналов.

3. Прибор функциональной диагностики ФВД АЛ-2-4МТ производства УТЗПК с вибропреобразователем и датчиком МТК-2 со встроенными полосовыми фильтрами ВЧ третьооктавный 15КГц, и НЧ фильтрами с полосами 10; 6,7; 15; 23Гц. для оценки подшипниковых узлов машин, механизмов (агрегатов), работающих с частотой вращения вала от 50 до 15000об./мин. Принцип действия прибора основан на контроле вибрации проверяемых подшипников при работе агрегата, выделения ВЧ составляющей вибрации и измерения глубины (коэффициента) амплитудной модуляции этой составляющей.

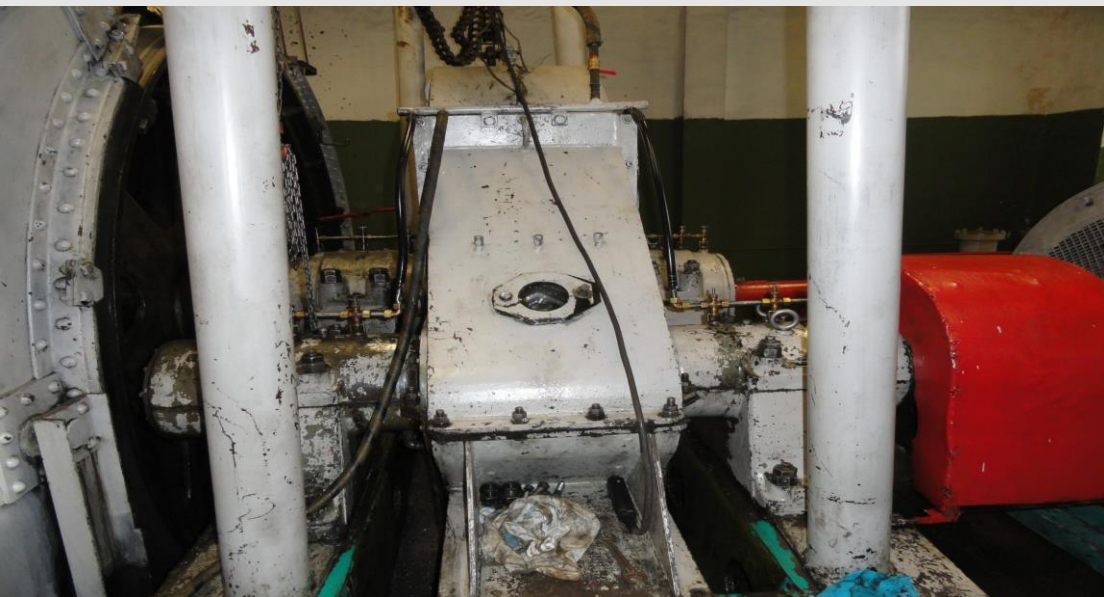
Скиповая подъемная машина  
Wellman 1937 года выпуска в шахте  
Березовского рудника.

Частота вращения вала 490 об/мин  
Тип и объем смазки И-40\120л  
Подшипники скольжения  
Мощность двигателя 500 кВт  
Напряжение питания 6 кВ

**Вывод** по результатам проверки прибором ФВД АЛ-2-4 МТ 01.03.2017 исходного состояния подшипников: часть из них имела средний, сильный и аварийный износ.

Результат повторной проверки 20.04.2017 прибором ФВД АЛ -2-4 МТ после 200 часов работы агрегата с **РВС ИПИ** говорит о значительном уменьшении износа подшипников и их восстановлении до нормального уровня.

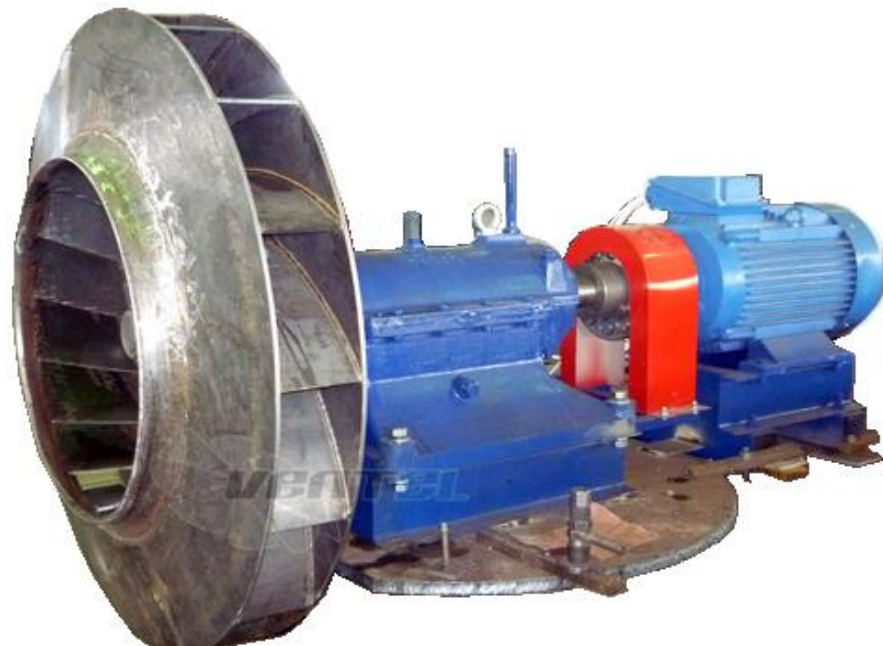
Вентилятор мельничный №3, №4

тип-МВ-75-1200

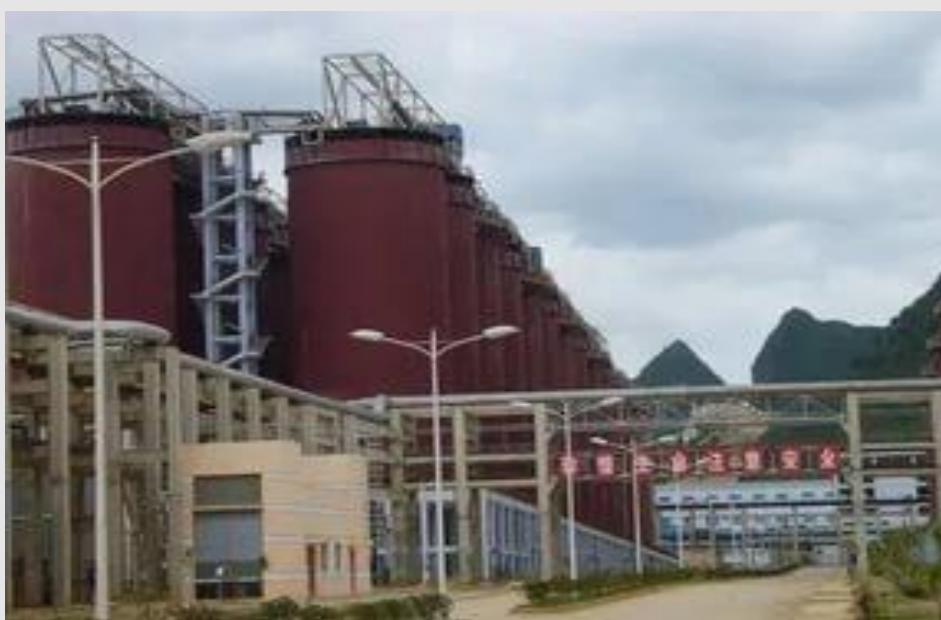
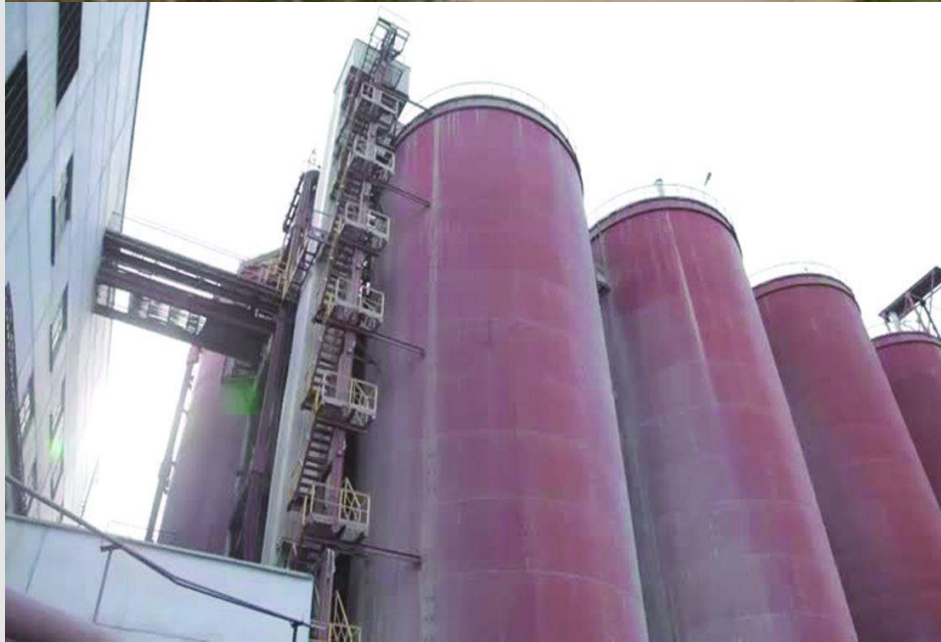
**Декомпозер** для разложения алюминатных растворов включает: цилиндрический корпус, с плоским дном и крышкой, многоярусное перемешивающее устройство, установленное по оси корпуса с приводом, размещенным на крышке.

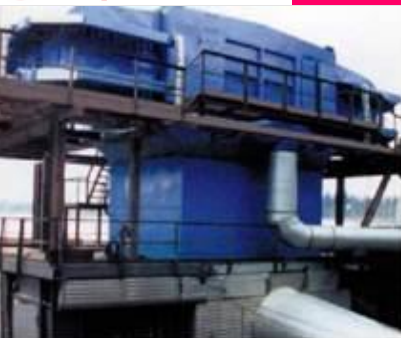
ГПА-16П "Урал" [1]

Измерения производились на  
максимальном режиме работы  
ГПА -16 УТГ КЦ №1 Ст.№ ГПА 4  
и ГТК 10-4Б КЦ №2 Ст. №ГПА 2 в  
порядке текущей эксплуатации

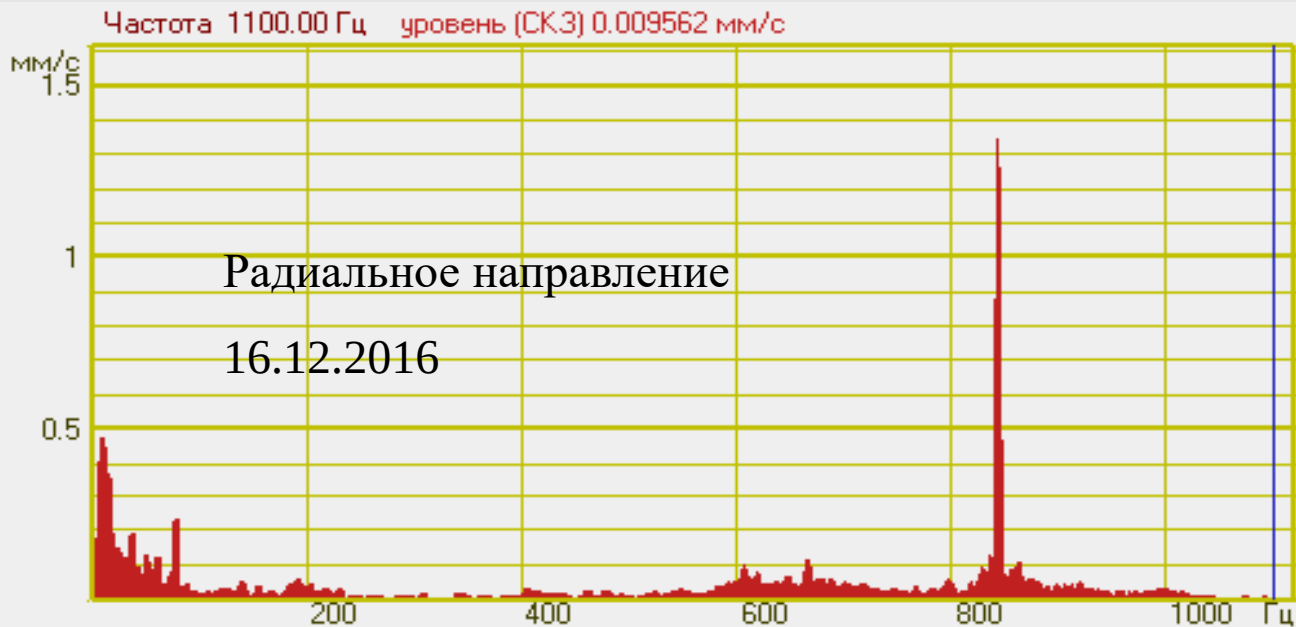
В полосе 10 Гц-1 кГц  
на переднем подшипнике  
до и после применения  
**РВС ИПИ**  
при максимальном режиме  
работы ГПА -16 УТГ КЦ №1  
Ст.№ ГПА 4

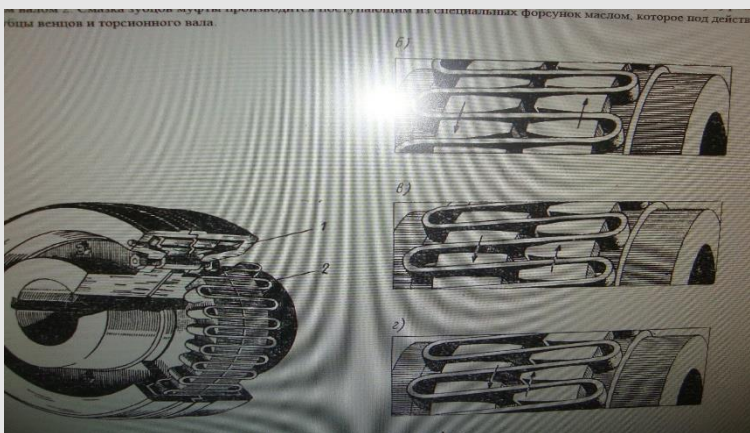
# Восстановление подшипников скольжения и пружинных муфт тепловых турбин Красногорской ТЭЦ

Каждая муфта диаметром 800 -1000 мм.  
между дисками вставлены  
сталистые пружины.  
Восстановлены пазы и сегменты пружин

Турбины по вибрациям вышли в штатный режим работы  
после обработки по технологии **РВС-ИПИ**

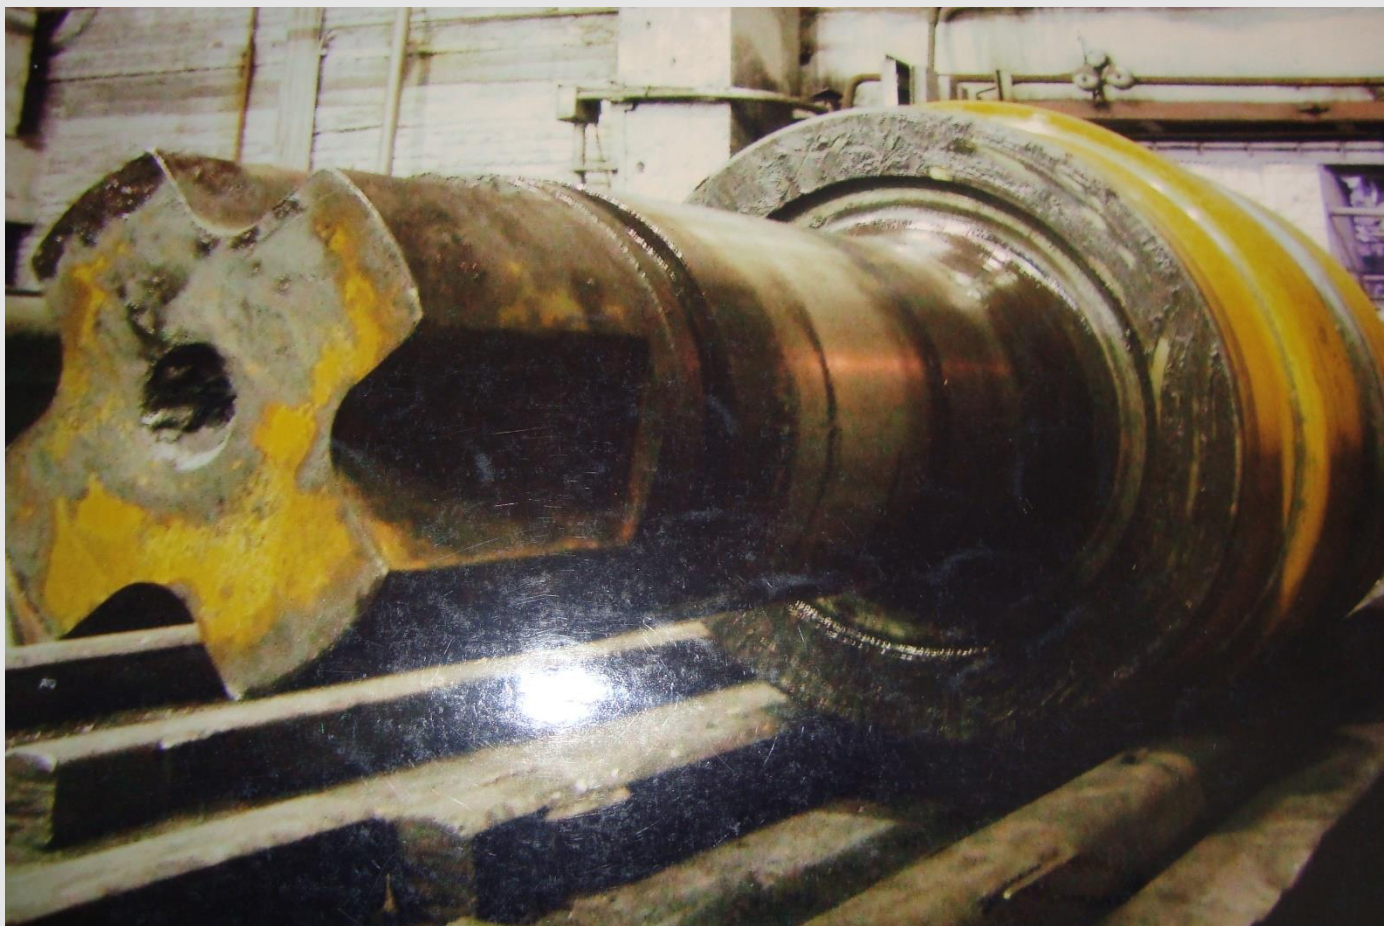
# Обработка прокатных валков в рельсобалочном цехе НТМК-ПРОКАТ

Увеличен  
ресурс  
валков  
с **450 Т.**  
до **1100 Т.**  
без  
дополнительного  
упрочнения

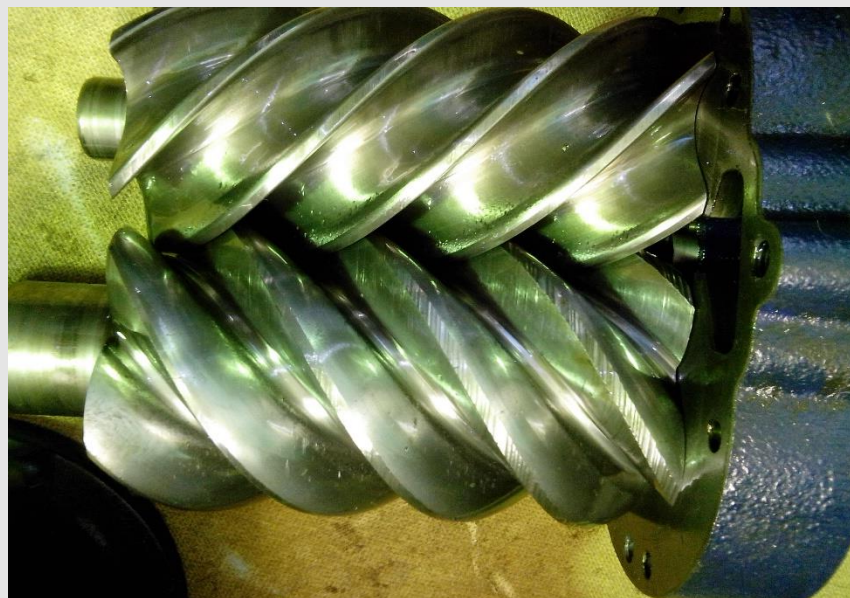
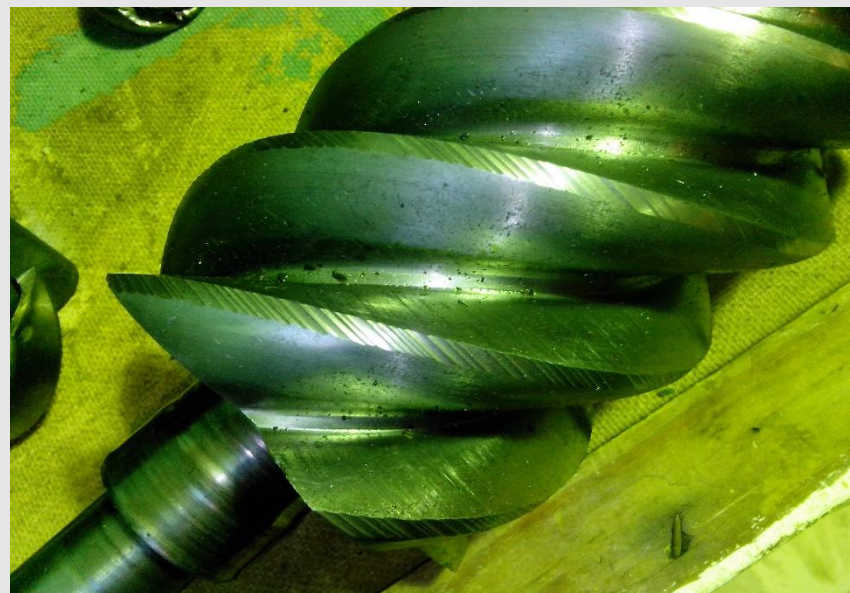
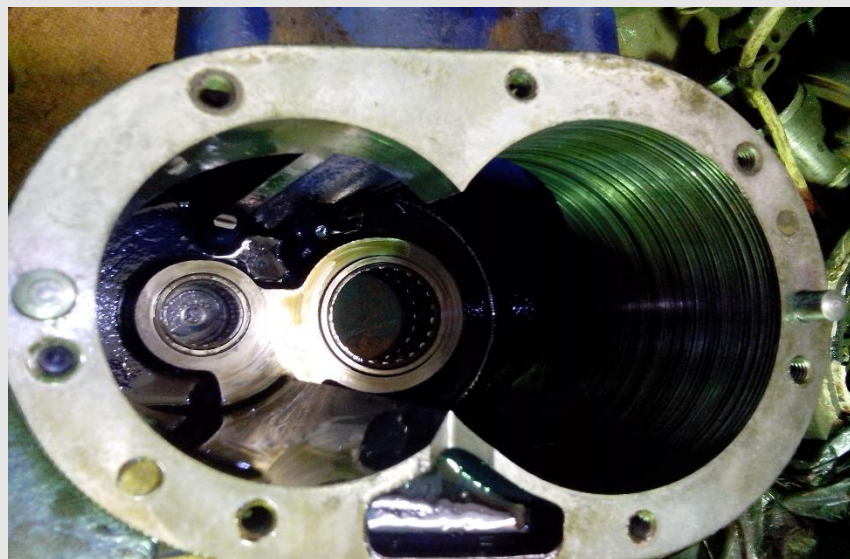
Компрессор  
полностью восстановлен  
без дорогостоящего  
капитального ремонта
